# Nave Movianto Valdemoro (Madrid)

Evaluación estructural, Proyecto de refuerzo, adecuación de la cubierta y monitorización de la estructura

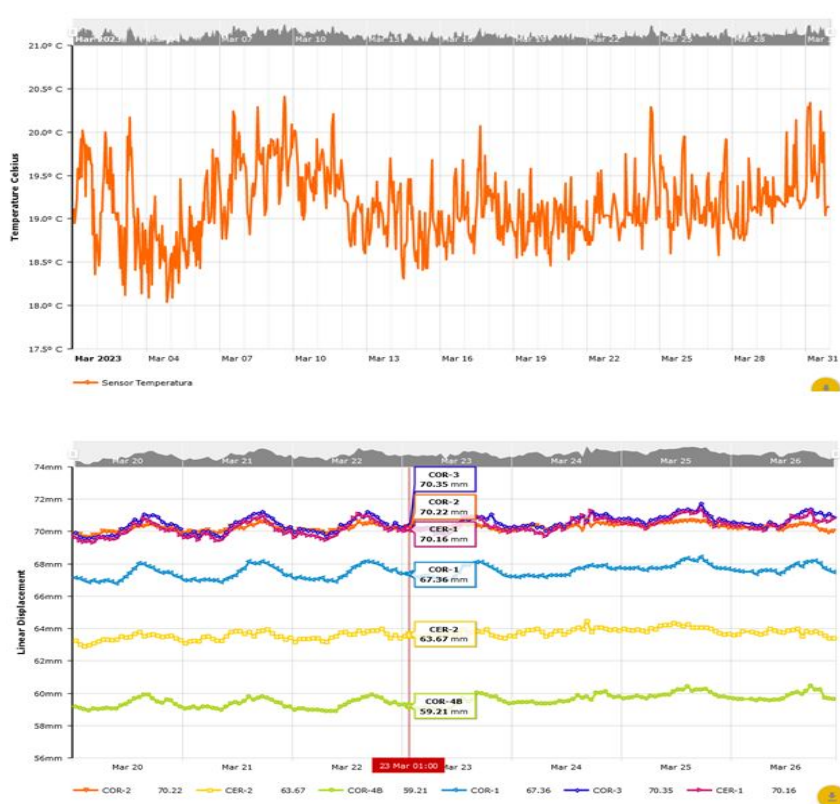
Tras una primera etapa de calibración del sistema, y tras un análisis pormenorizado de las deformaciones esperables y admisibles bajo distintas combinaciones de carga, establecimos varios valores límite a partir de los cuales se debería establecer un protocolo de actuación en función del tipo de alarma que se activara.

A lo largo de los siguientes 12 meses, se controlarán tanto las deformaciones de la estructura como la Tª interior de la nave, controlando paralelamente la previsión meteorológica y fenómenos atmosféricos para anticiparse o estar alerta ante acciones no deseadas en la cubierta, antes de la ejecución de su refuerzo/adecuación. Durante los 4 primeros meses realizamos un seguimiento constante de los resultados de deformaciones registradas, emitiendo informes mensuales resumen, no habiéndose detectado deformaciones extraordinarias. Igualmente se realizó el control de deformaciones y temperaturas durante la ejecución del refuerzo.

Se adjuntan imágenes, a modo de ejemplo, de las gráficas resultado de la monitorización llevada a cabo en la cubierta:
